**ПАМЯТНИК СРЕДНЕВЕКОВОЙ АРХИТЕКТУРЫ
В СЕЛЕ АБАЗИНКА: 3D-МОДЕЛИРОВАНИЕ КОНСТРУКЦИИ
С ЦЕЛЬЮ ВЫЯВЛЕНИЯ ОСОБЕННОСТЕЙ СООРУЖЕНИЯ**

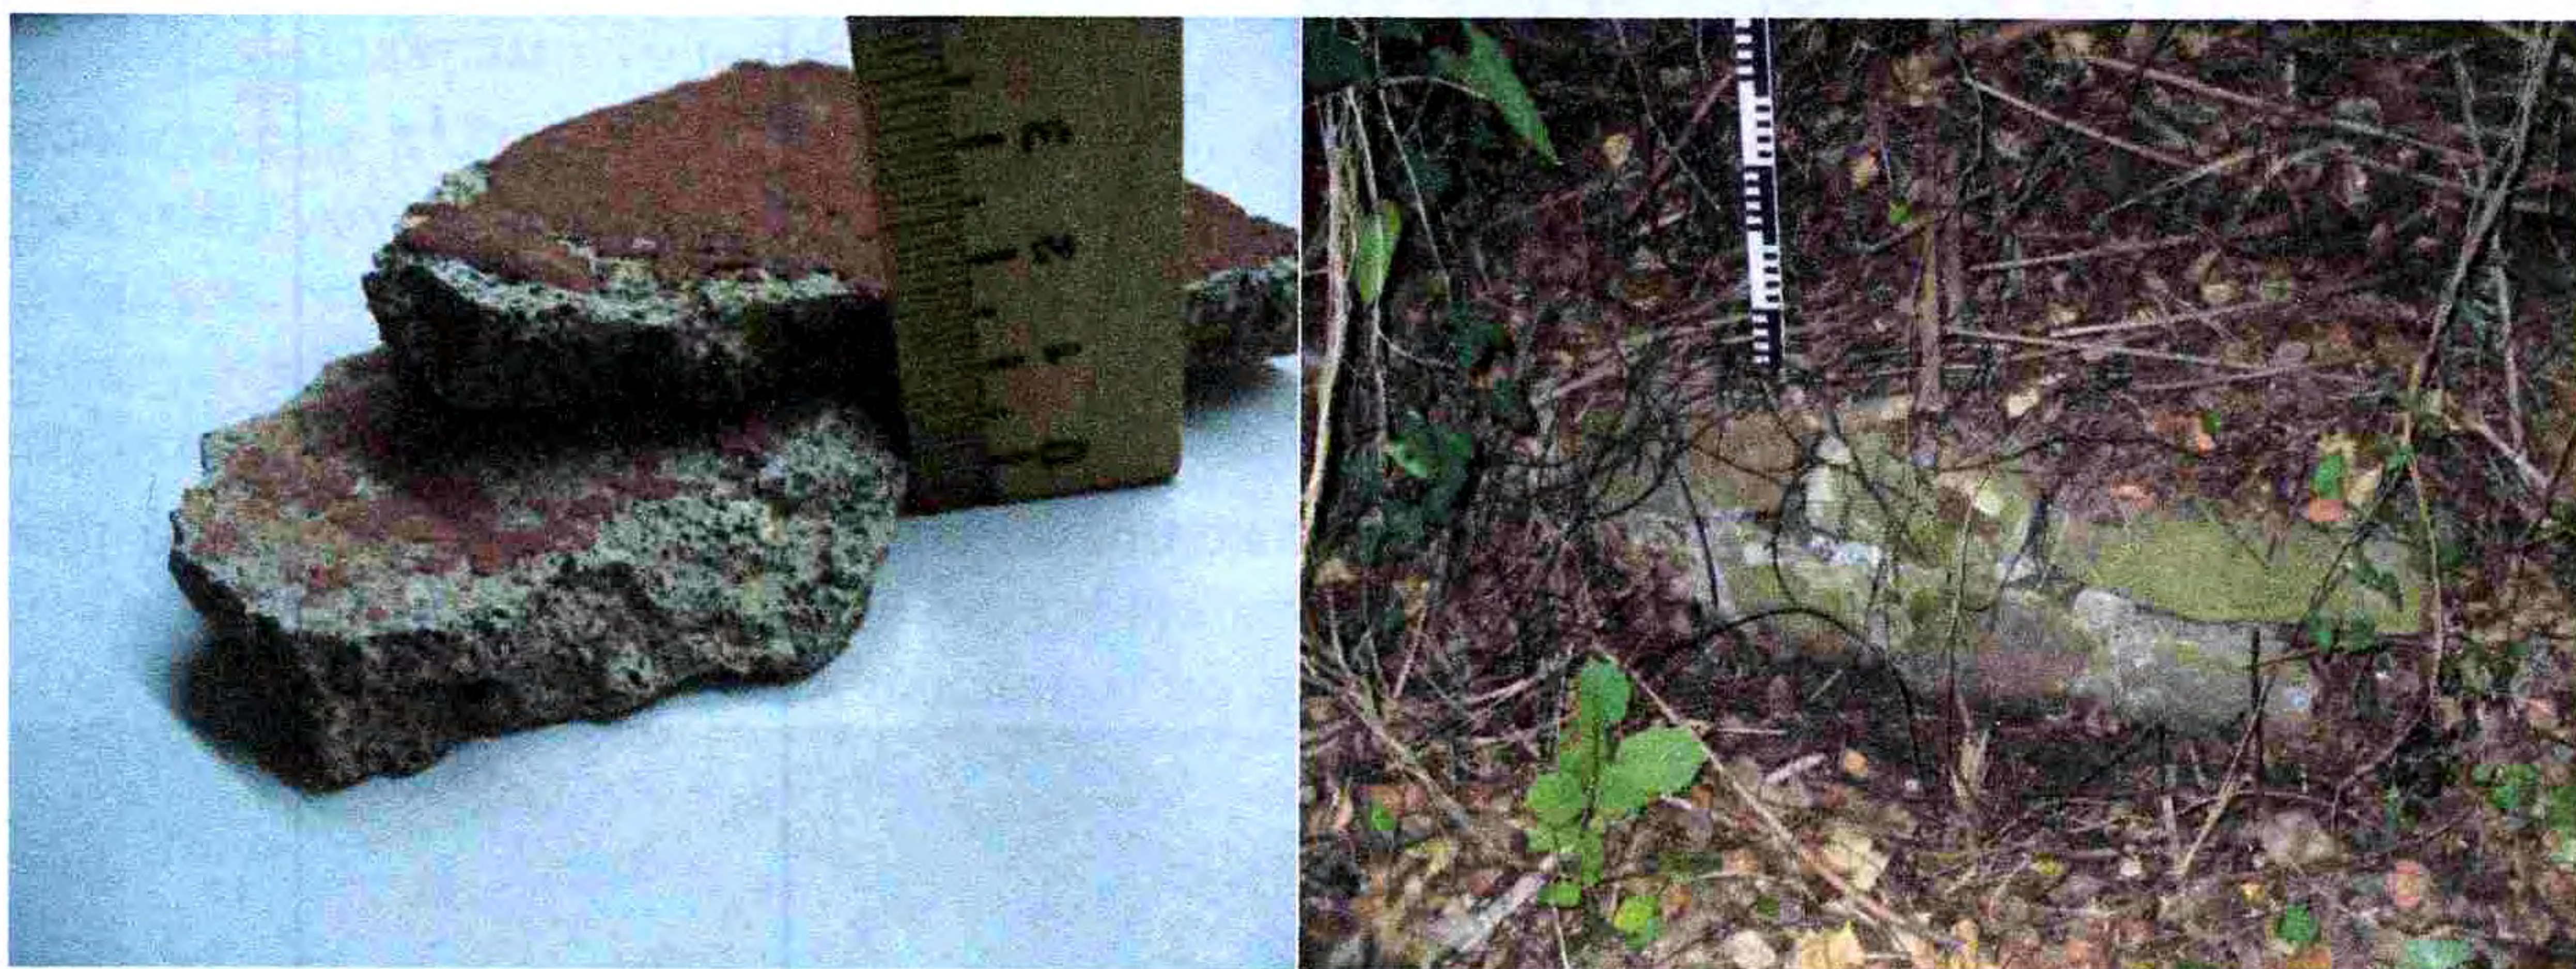
Рис. 1. Обнаруженные фрагменты цемьянки.

Рис. 2. Остатки средневековой стены на склоне горы Бытха.

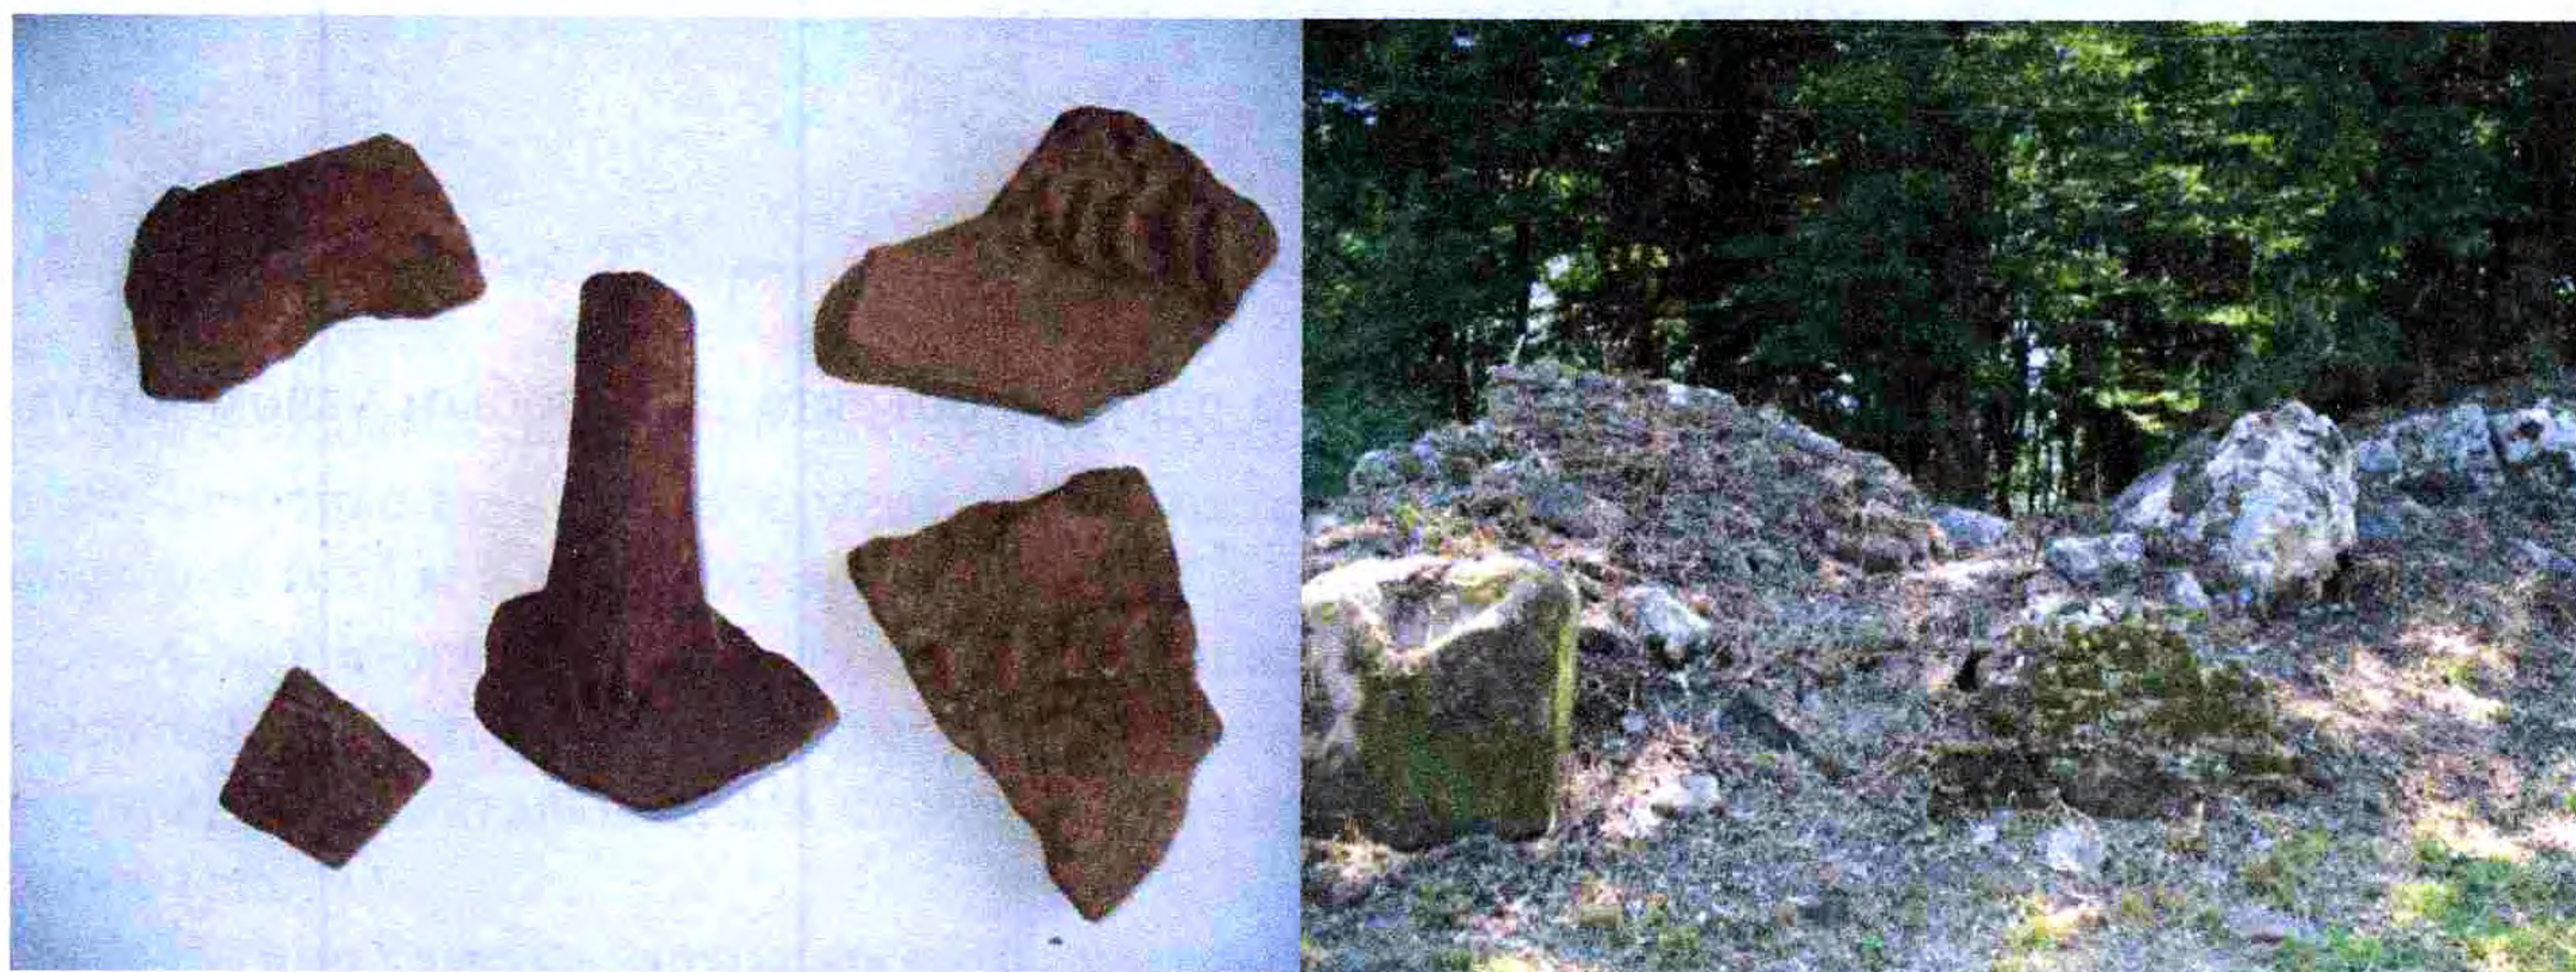
Рис. 3. Фрагменты керамики, найденные на территории развалин в посёлке Абазинка.

Рис. 4. Посёлок Абазинка – остатки средневекового сооружения.

Следует отметить, что в шестидесятые годы прошлого века некий житель села при разработке подъездной дороги к жилым домам сильно повредил стены и контуры древнего сооружения бульдозером. Власти наказали злоумышленника, но памятник сильно пострадал. Несмотря на крупные сохранившиеся фрагменты стен и их контурные очертания на территории, предварительный осмотр не позволил определить истинную геометрию контуров сооружения. С целью упорядочивания имеющейся информации о расположении фрагментов древней архитектуры нами была выполнена работа по созданию 3-D модели остатков сооружения на рельефе, используя технологию фотограмметрии.

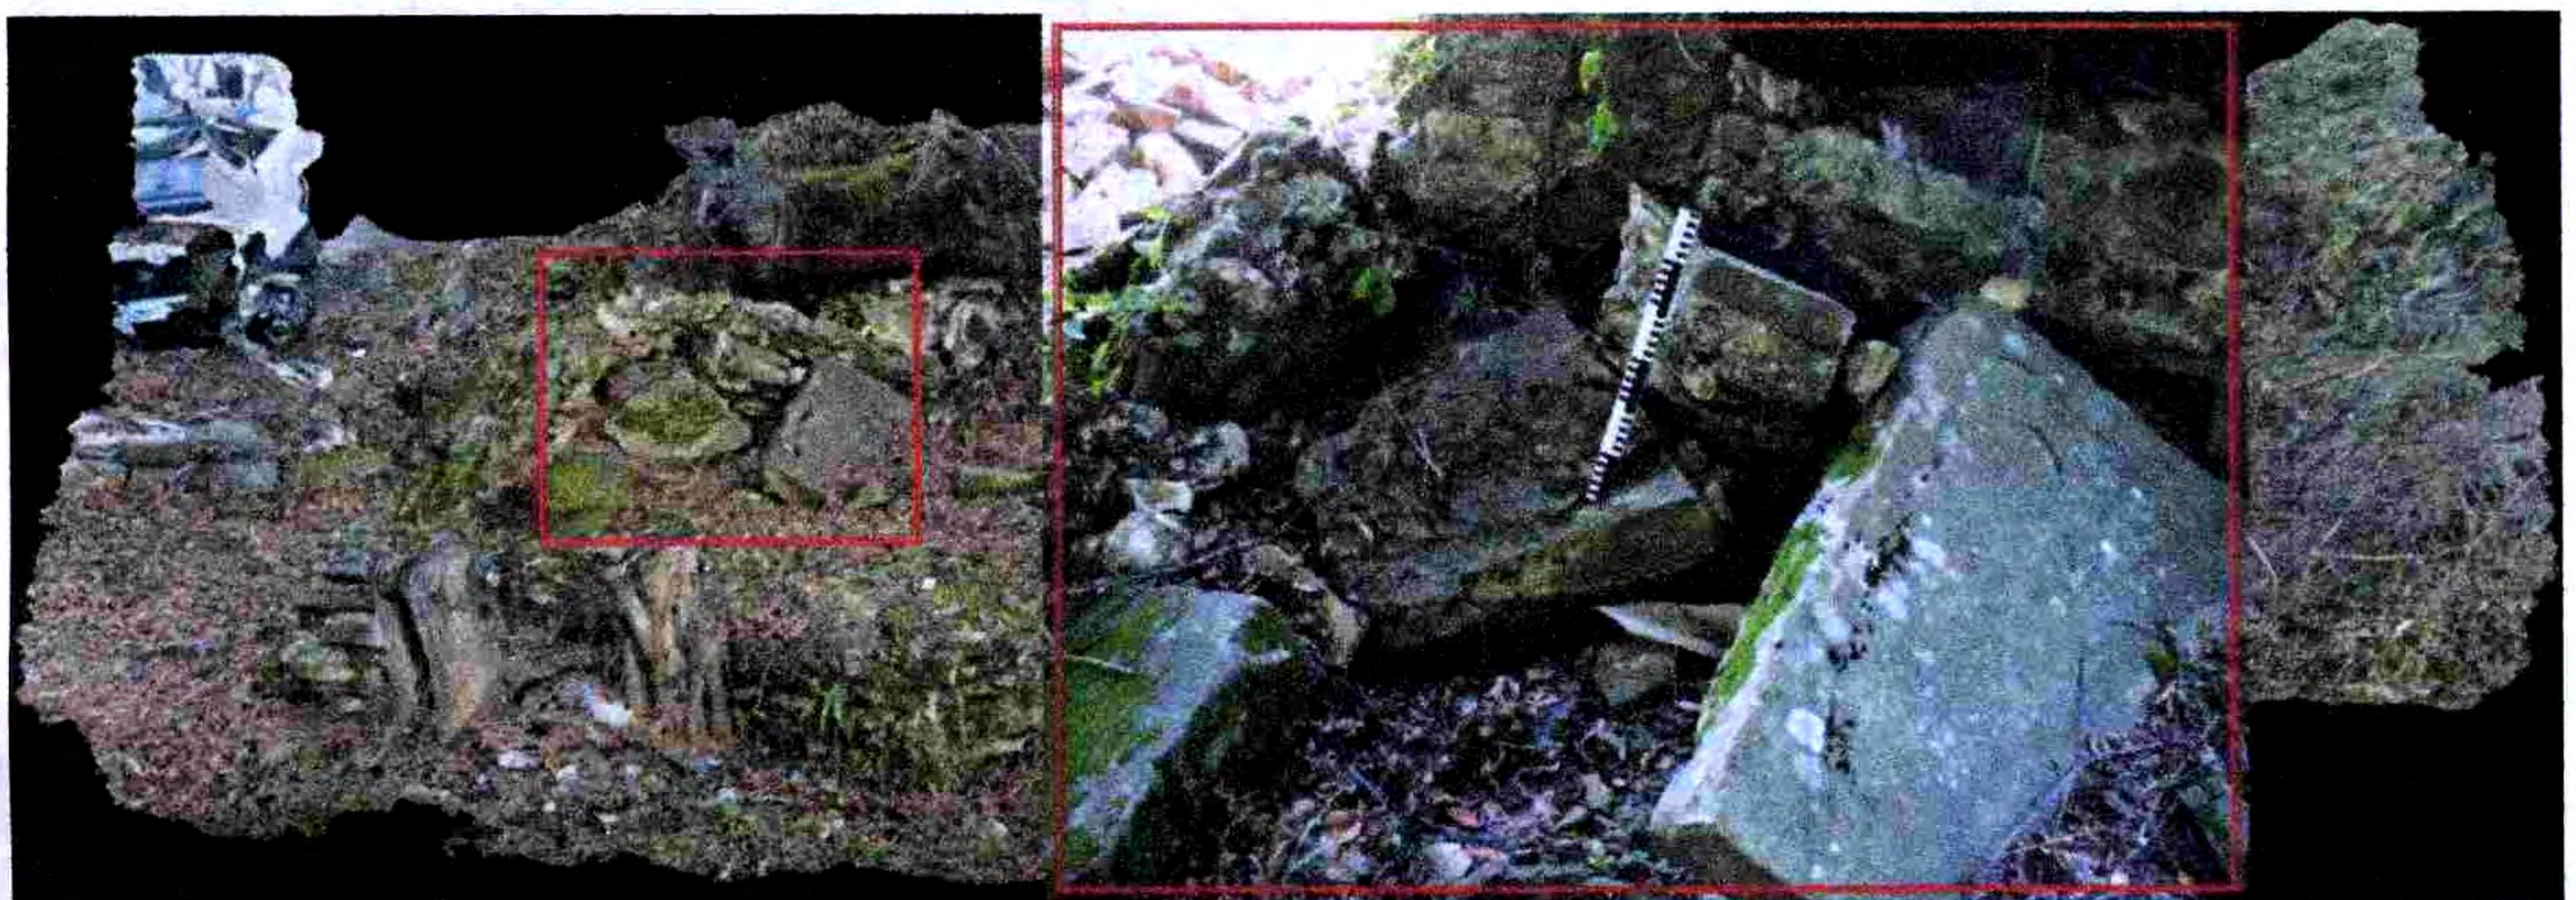
Рис. 6. Возможности увеличения любого ракурса объекта под любым углом визуализации.

В результате проделанной работы мы можем рассматривать на экране монитора полученную модель остатков средневекового сооружения, выбирая интересующие нас ракурсы и увеличивая их для более детального ознакомления и изучения (рис. 6). При этом нет необходимости каждый раз выезжать на объект, подстраиваясь под капризы погоды и обстоятельства.
