## КАМЕННАЯ ПЛАСТИКА СОБОРА В С. АГУ-БЕДИЯ (АБХАЗИЯ): ПРОБЛЕМЫ ДАТИРОВКИ И ТИПОЛОГИИ<sup>1</sup>

*Аннотация.* Статья посвящена средневековому храму, находящемуся в селе Агу-Бедия на территории республики Абхазия. Снаружи храм украшен резными рельефами, время изготовления которых предстоит выяснить. Сведения, происходящие из различных групп источников (летописи, надписи на фресках внутри храма, археологические данные, архитектурные особенности, сохранившийся литургический сосуд и надпись на нем), позволяют выделить несколько периодов в истории строительства храма. Его архитектурные формы также свидетельствуют в пользу того, что храм неоднократно перестраивался. Часть рассматриваемых рельефов находится *in situ*, другая часть осыпалась и хаотически разбросана вокруг храма. Некоторые рельефы собраны под специально сооруженным навесом с восточной стороны храма. Наконец, отдельные рельефы переиспользованы в кладке внутри рассматриваемого собора. В результате полевых исследований все доступные резные блоки были зафиксированы, сфотографированы и обмерены. Основная цель статьи – произвести анализ резьбы задокументированных резных блоков и попытаться их атрибутировать. Для удобства рассмат

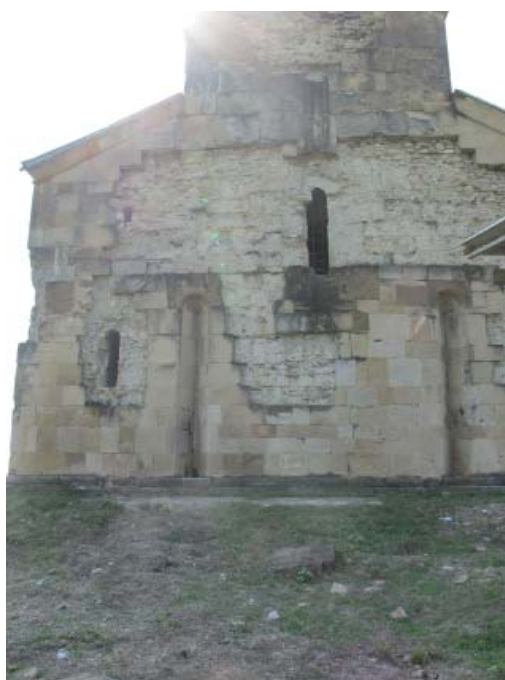
Рис. 1. Восточный фасад собора в с. Агу-Бедия. Фото из архива Е. Ю. Ендольцевой

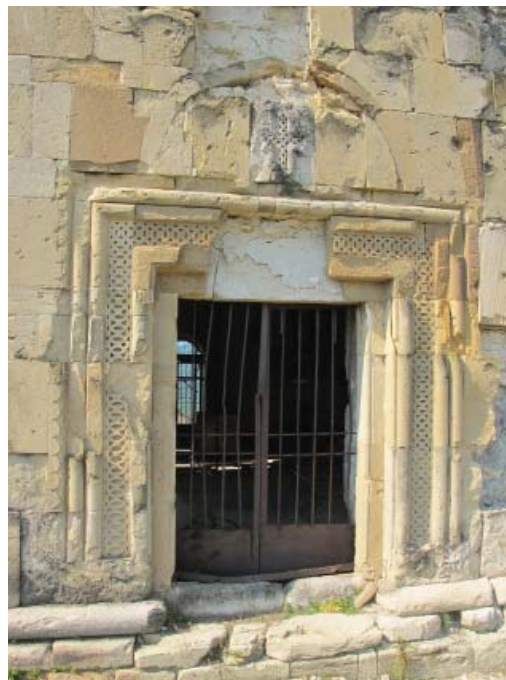
Рис. 2. Декоративное убранство южного фасада собора в с. Агу-Бедия. Фото из архива Е. Ю. Ендольцевой

Похожие выводы можно сделать, рассмотрев структуру южного, северного и западного фасадов. Из неотмеченных выше элементов на южном фасаде появляется крест, сплетенный из петелек (лента в три полосы). Этот мотив известен в архитектурной пластике, начиная с X в.<sup>81</sup> Однако характер украшения фасадов выдает влияние более позднего времени. Вместо обязательной для памятников X и XI вв. «декоративной аркатуры, являющейся основой членения фасада»<sup>82</sup>, в данном случае «декоративное оформление строится на сопоставлении и контрасте широкой глади стены с живописными декоративными пятнами»<sup>83</sup> резных обрамлений порталов и, изначально, наличников окон. Эти особенности характеризуют фасадную пластику XII–XIII вв.

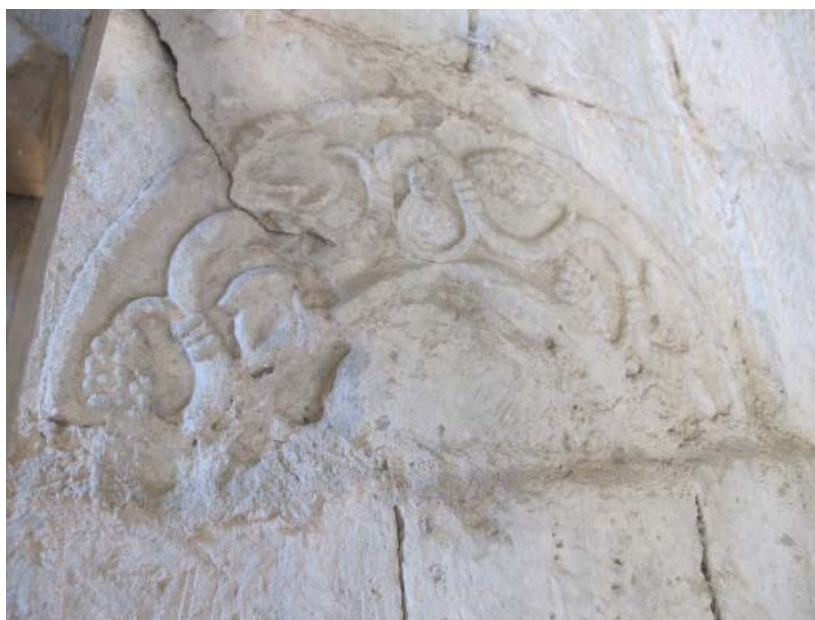
Рис. 3. Блоки, вторично использованные во внутренней облицовке северной стены собора в с. Агу-Бедия. Фото из архива Е. Ю. Ендольцевой

имеющиеся резные блоки представляется возможным разделить на четыре группы. К первой относятся два блока, вторично использованные во внутренней облицовке собора (северная стена) (рис. 4, 5). Судя по форме, оба предназначались для украшения верхней полукруглой части окна. На одном из блоков (88×47 см) на гладком фоне окаймленной с двух сторон невысокими бортиками ленты вырезана

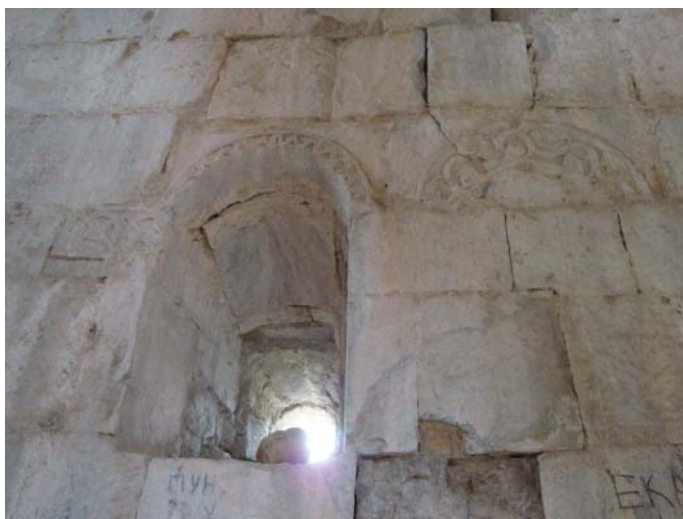
Рис. 4. Блоки, вторично использованные во внутренней облицовке северной стены собора в с. Агу-Бедия. Фото из архива Е. Ю. Ендольцевой.

Второй блок из внутренней облицовки северной стены собора в Бедии в настоящий момент использован в качестве верхнего наличника полукруглого в верхней части окна. Его проем шире, чем тот, для которого предназначался рельеф. Поэтому верхняя полукруглая часть наличника растесана, и первоначальный рисунок ее резьбы поврежден. Сохранившиеся детали подсказывают, что этот наличник мог состоять из полукруглой арочки, опиравшейся на импосты в виде двух прямоугольных блоков. До наших дней дошел только один из них. Хотя прямоугольный импост и арочка вырезаны из разных блоков, они объединены композиционно благодаря обрамляющему орнаментальную ленту выступающему бортику. Оба блока украшены ленточным орнаментом. Характер плетения, украшающего арочку, трудно определить из-за нанесенных при вторичном использовании повреждений. На импосте вырезан узор из переплетающихся кругов и ромбов, выполненный лентой плетения в две полосы. Эта орнаментальная схема широко применялась в каменной пластике X–XIII вв., однако некоторые детали, как кажется, позволяют уточнить датировку рассматриваемого блока. Как и в случае с изображением виноградной лозы, линия этого орнамента пластична и рельефна. Ширина ленты плетения живописно колеблется, ей не свойственна геометрическая строгость орнаментов XI–XIII вв. Углы ромбов сглажены, что повышает эффект «живой подвижности» рисунка<sup>54</sup>. Вышеперечисленные особенности, а также факт вторичного использования данного блока позволяют объединить его в одну хронологическую группу с первым и отнести оба рельефа к X в.

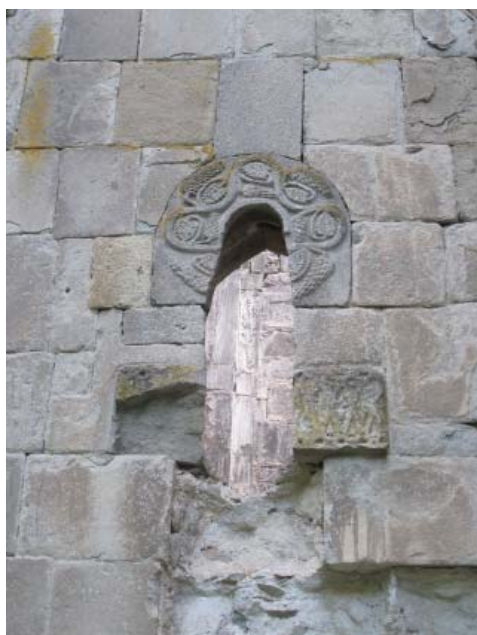
Рис. 5. Обрамление окна на восточной стороне южного рукава собора в Тбети. Фото из архива Е. Ю. Ендольцевой

южного рукава собора в Тбети (рис. 6). История строительства этого здания достаточно ясно читается благодаря исследованиям последних лет<sup>50</sup> и хорошо сохранившимся строительным слоям. Благодаря этому датировать разновременные резные блоки, использованные в его облицовке, возможно достаточно уверенно. Рассматриваемый рельеф в настоящее время находится в слое XIII в.<sup>51</sup> Нижняя часть плиты растесана, чтобы украсить щелевидное окно. Очевидно, что первоначально рельеф был круглой формы. Он обрамлял небольшую по диаметру люнету,

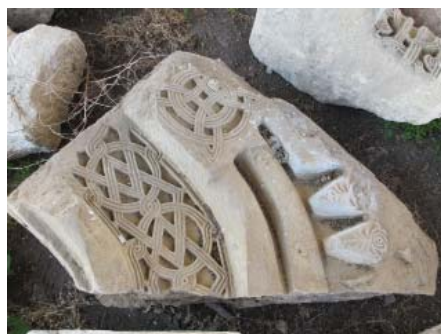
Рис. 6. Фрагмент осыпавшегося резного украшения собора в с. Агу-Бедия.  
Фото из архива Е. Ю. Ендольцевой

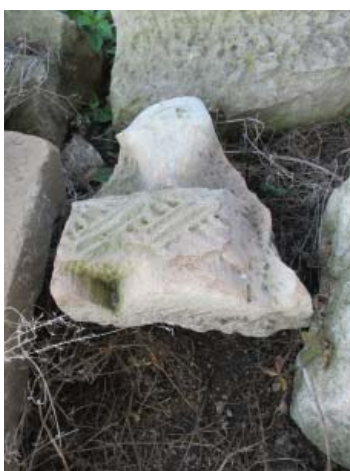
– Четырехконечная звезда, сплетенная с одним или двумя кругами (рис. 7). Узор составлен из ленты в три (четыре) полосы. Присутствует как отдельный декоративный элемент, так и в составе фриза, состоящего из тесно переплетающихся

Рис. 7. Фрагмент осыпавшегося резного украшения собора в с. Агу-Бедия. Фото из архива Е. Ю. Ендольцевой

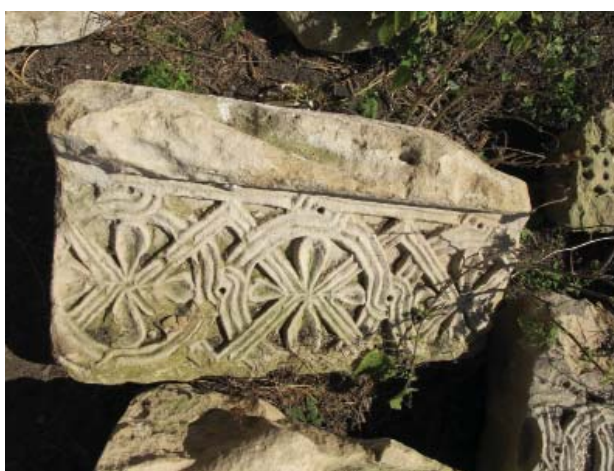
Рис. 8. Фрагмент осыпавшегося резного украшения собора в с. Агу-Бедия. Фото из архива Е. Ю. Ендольцевой

– Переплетающиеся ромбы, составленные из ленты плетения на три полосы (рис. 8). Мотив известен в архитектурной пластике рассматриваемого региона с XI в.<sup>69</sup>

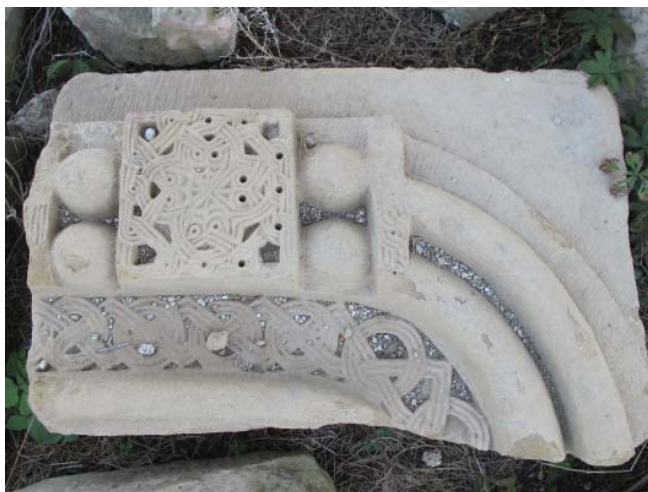
– Переплетающиеся круги и ромбы (лента плетения в три полосы). Модификации этого мотива с элементами растительного орнамента (простые однолопастные листочки) (рис. 9). Встречаются в составе орнаментальных фризов в XI–XIV вв.<sup>70</sup>

Рис. 9. Фрагмент осыпавшегося резного украшения собора в с. Агу-Бедия.  
Фото из архива Е. Ю. Ендольцевой

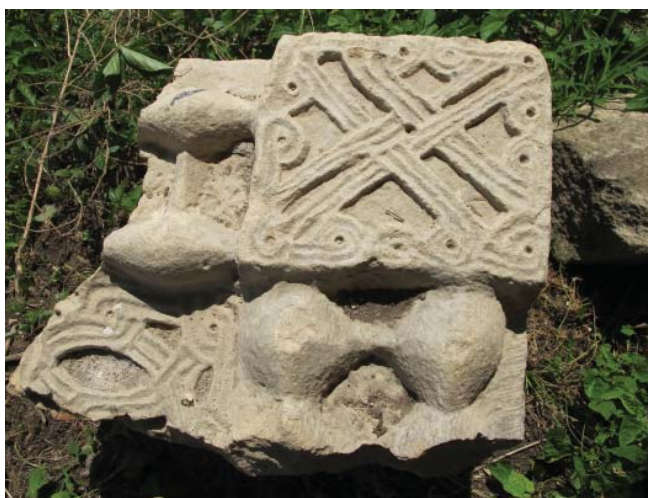
– Прямоугольник с переплетающимися кольцами небольшого диаметра и диагональными линиями внутри (рис. 10). Узор составлен из ленты плетения в три полосы. Встречается по преимуществу в фасадной пластике XIII в.<sup>72</sup>

Рис. 10. Фрагмент осыпавшегося резного украшения собора в с. Агу-Бедия.  
Фото из архива Е. Ю. Ендольцевой

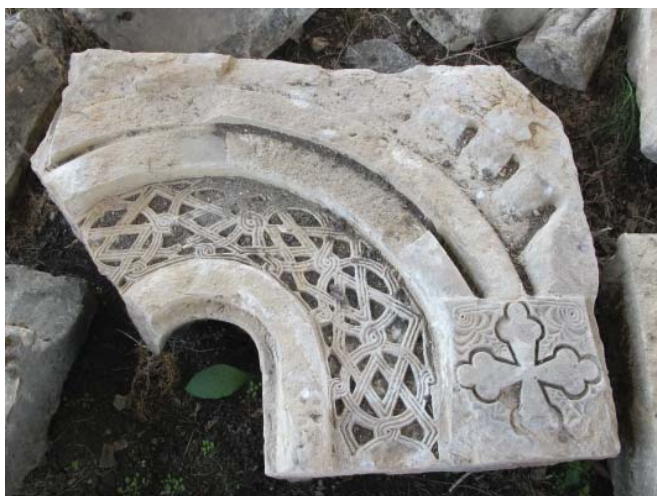
Рис. 11. Фрагмент осыпавшегося резного украшения собора в с. Агу-Бедия.  
Фото из архива Е. Ю. Ендольцевой

– Крест с трехлопастным завершением переключин, сужающихся к средокрестию (рис. 11). Прямых аналогий в архитектурной пластике региона обнаружить не удалось. Отдаленной аналогией может служить крест, украшающий алтарную преграду из Ахалцихе (XIII в.)<sup>76</sup>.

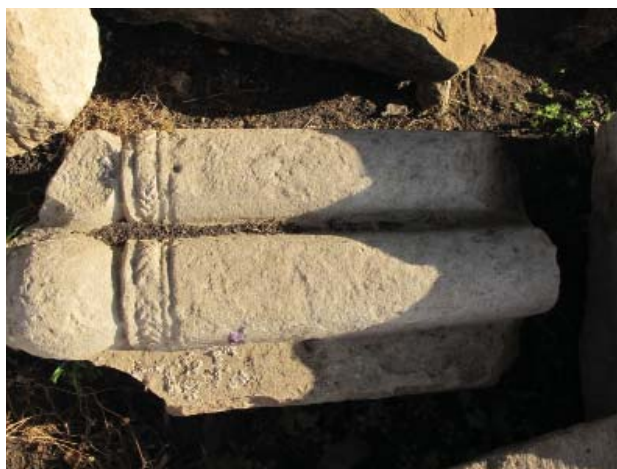
– Сдвоенные полуколонки (рис. 12). Мотив, который появляется в архитектурной пластике позже XI в.<sup>78</sup>

Рис. 12. Фрагмент осыпавшегося резного украшения собора в с. Агу-Бедия.  
Фото из архива Е. Ю. Ендольцевой

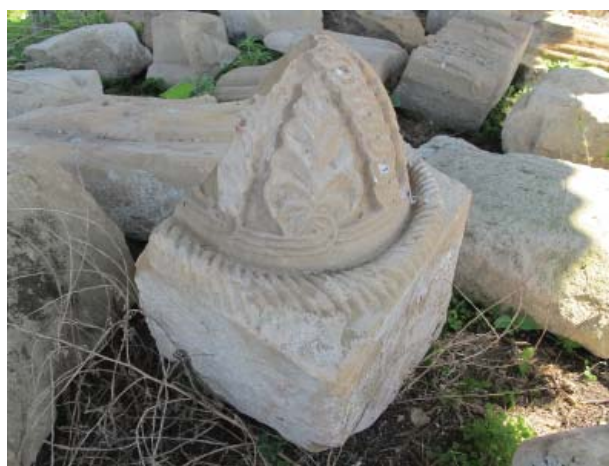
– Выступающая, рельефно выполненная шишка, украшенная ленточным орнаментом (три полосы плетения), образующим петельки, с вкраплениями растительных мотивов (распластаный лист с волнообразно оформленными краями) (рис. 13). Мотив распространяется в архитектурной пластике, начиная с XI в.<sup>79</sup>

Рис. 13. Фрагмент осыпавшегося резного украшения собора в с. Агу-Бедия.  
Фото из архива Е. Ю. Ендольцевой

Подводя итог анализу архитектурных форм осыпавшихся рельефов церкви в Бедии, следует отметить, что, несмотря на обилие мотивов, распространенных в архитектурной пластике XI в., присутствие некоторых деталей, характерных для более позднего времени (сдвоенные полуколонки, крест с трехлопастным завершением концов перекладин, импровизированные импосты арочек и особенности их декора), а также некоторая сухость и геометричность исполнения резьбы (в особенности трактовка растительных элементов)<sup>80</sup> заставляет отнести их к периоду, начало которого выходит за границы XI в. При этом его конец скорее всего следует отнести к XIII в.
