Л. Г. ХРУШКОВА

ТРИ ЦЕРКВИ В ГОРНОЙ АБХАЗИИ
(раскопки 1977—1979 гг.)

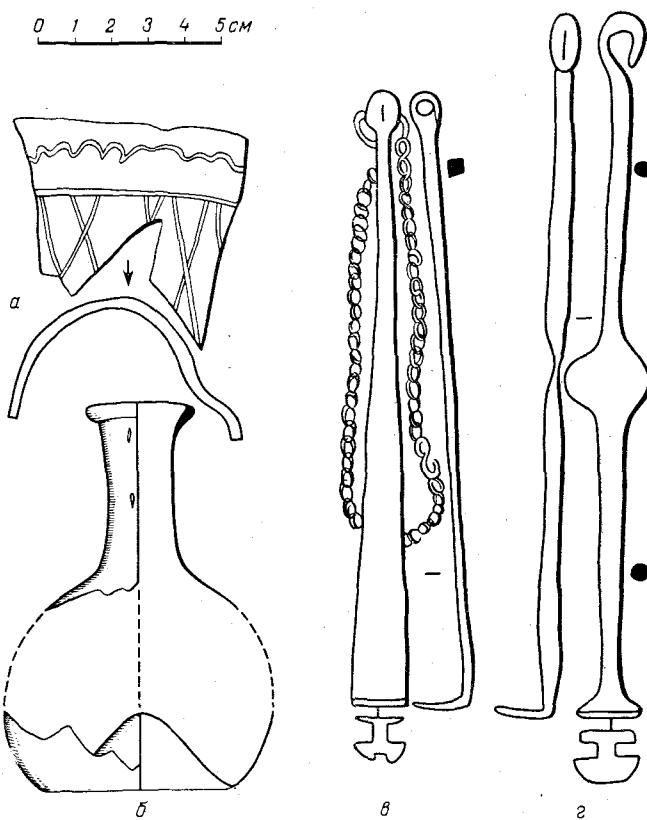
Рис. 10. Вещи, обнаруженные при раскопках церкви № 1:
а — фрагмент поливного кувшина; б — стеклянный графин;
в, г — ключи.

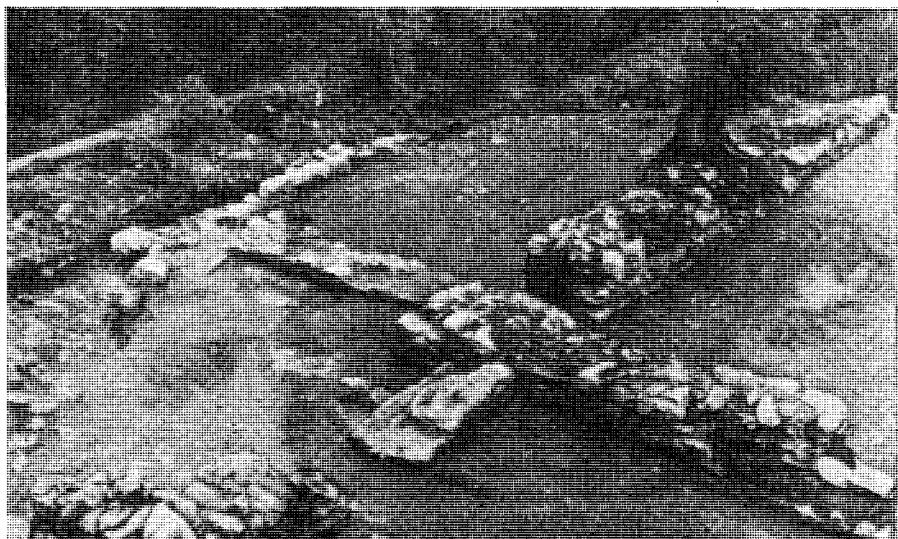
Рис. 23. Западная часть церкви № 3 — нартекс и первое помещение придела.

Нартекс представляет собой небольшое помещение, которое в противоположность обычной практике является более узким, чем наос. Стены его непараллельны: западная и восточная — соответственно 6,27 и 6,1 м, северная и южная — 3,66 и 3,47 м. Продольная ось нартекса не совпадает с осью наоса, она смешена к югу. Дверные проемы не прослеживаются из-за незначительной высоты сохранившихся стен. Помимо входной двери в западной стене и двери, ведущей в наос, в южной стене нартекс должен был иметь дверь, соединяющую его с приделом.

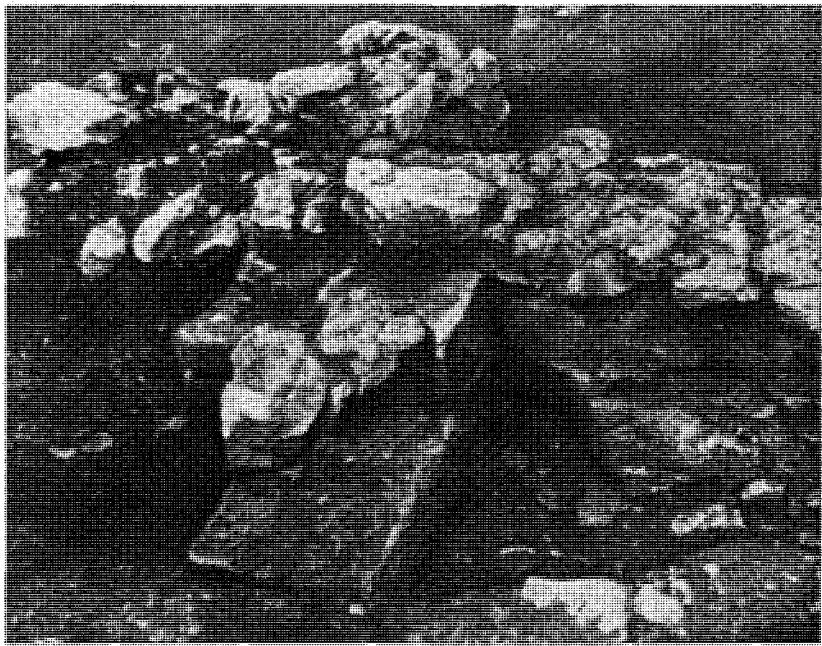
Рис. 29. Кладка, примыкающая к южной стене придела церкви № 3.

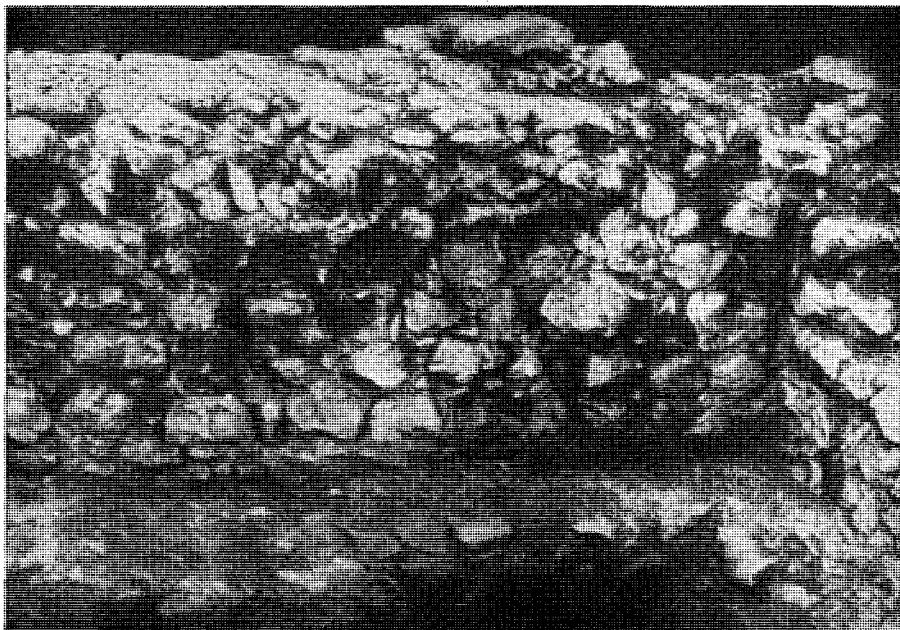
Рис. 30. Южная стена восточного помещения баптистерия.

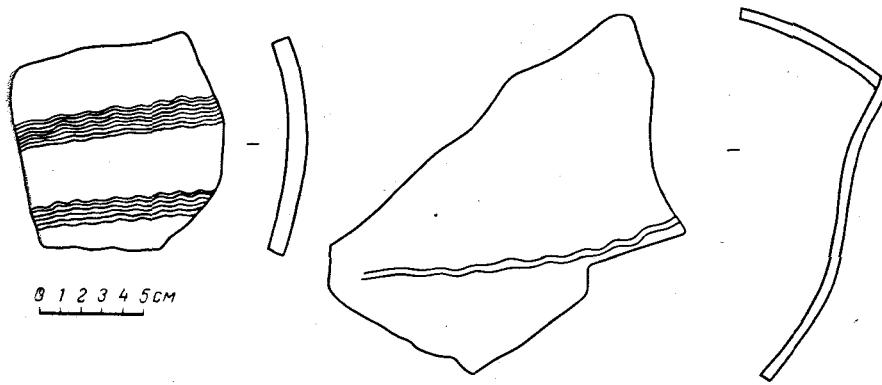
Рис. 33. Фрагменты орнаментированной керамики из церкви № 3.

ко времени от V до XVII в., встречаются рядом. Исключение составляют фрагменты керамики в растворе, обнаруженные в заполнении пола вестибюля баптистерия, близ его северной стены. Они бесспорно относятся ко времени сооружения церкви. Большая часть фрагментов относится к толстостенному пифосу (или близкому по типу сосуду с двумя маленькими петлевидными ручками) светло-коричневой глины, звонкого обжига, с орнаментом в виде врезной волны на предплечье. К сожалению, ни дна, ни венчика не сохранилось. Один фрагмент принадлежит боковине пифоса темно-серого цвета с орнаментом в виде двух ярусов многорядных волн. Имеется также часть венчика кувшина красно-коричневой глины. Пифосы являются посудой местного производства и находят аналогии в материалах цебельдинских могильников позднеантичного и раннесредневекового времени. Подобные орнаменты на цебельдинских толстостенных сосудах применялись долгое время. Анализируя группу керамики из погребений, М. М. Гунба отмечает, что «имеющийся материал не позволяет определить возраст пифосов на основе анализа их форм и орнаментики», в частности «волнообразный орнамент на предплечьях пифосов имеет длительную традицию»⁷⁶. Следует отметить к тому же, что хронология цебельдинских могильников до сих пор служит предметом дискуссий. Например, толстостенный сосуд с орнаментом в виде волны на предплечье из Шапкинского могильника отнесен к V—VI вв.⁷⁷, подобный сосуд из могиль-
